Verkeerskundige analyse **N853**

(rotonde Vierslagen – grens)

provincie **D**renthe

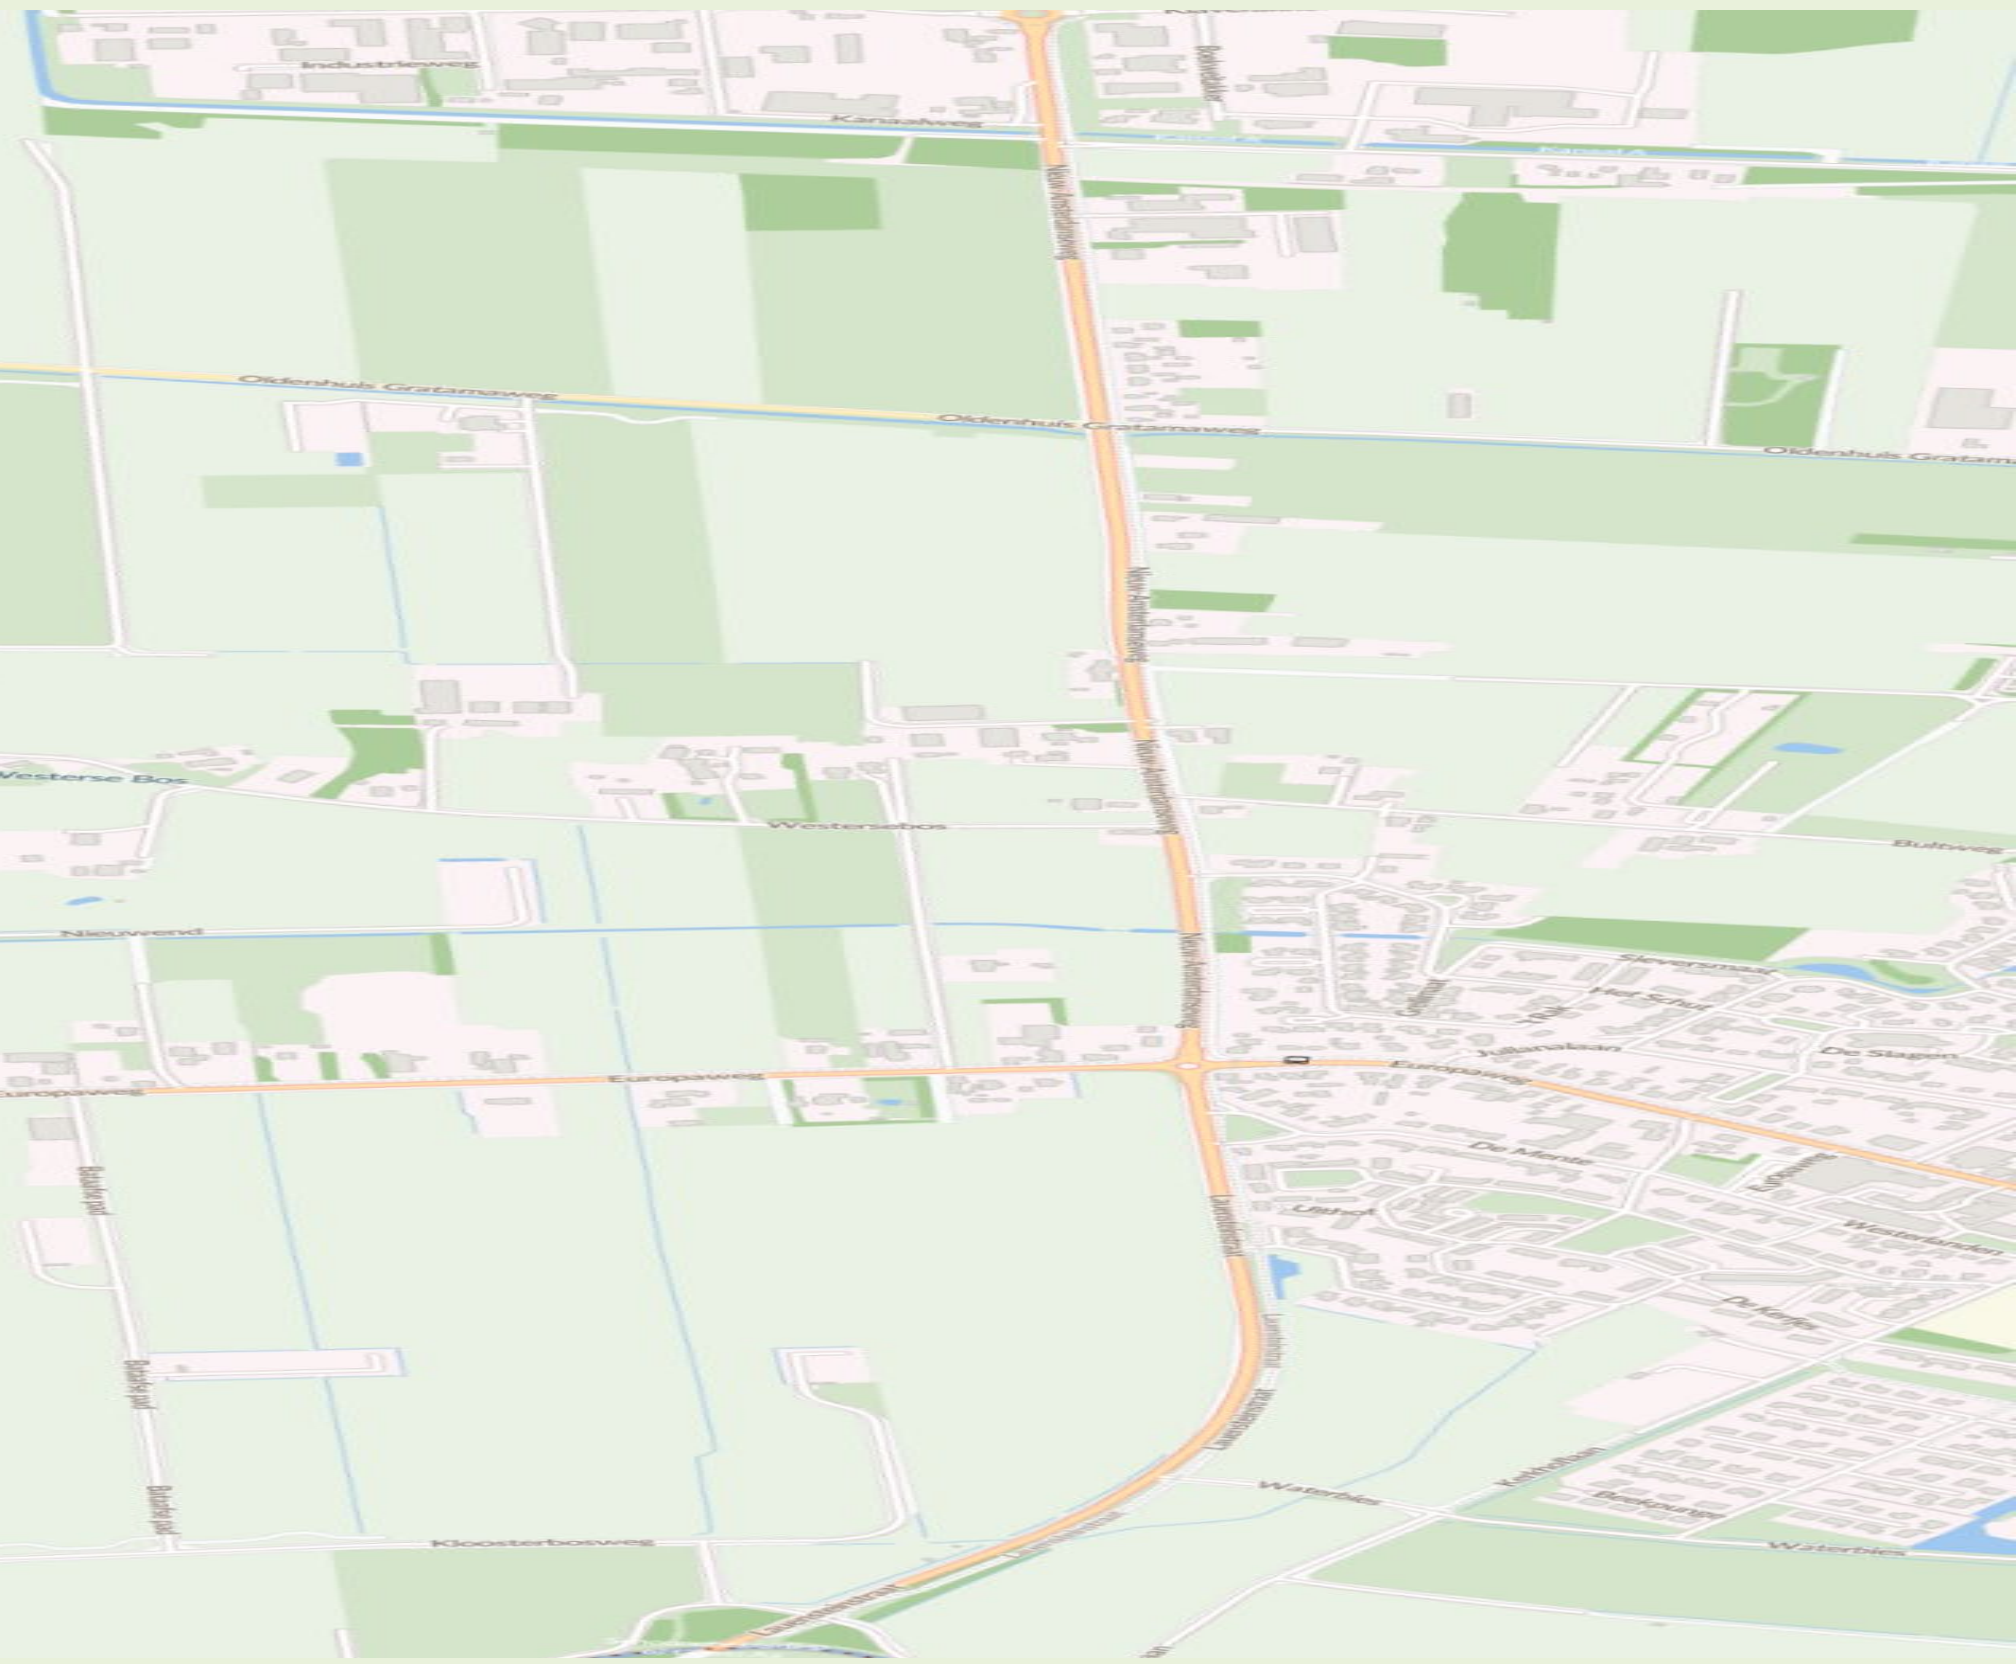
Intensiteit (gemiddeld aantal motorvoertuigen per werkdag (2020 – 2024))

OMSCHRIJVING RIJRICHTING 1	HECTM	2020	2021	2022	2023	2024
Rotonde Vierslagen - Schoonebeek (N863)	46,0	6.069	6.365	6.161	6.857	7.411
Schoonebeek (N863) - rijksgrens Duitsland	47,8	3.141	3.300	3.385	3.513	4.130

Het percentage vrachtverkeer schommelt jaarlijks rond de 14%

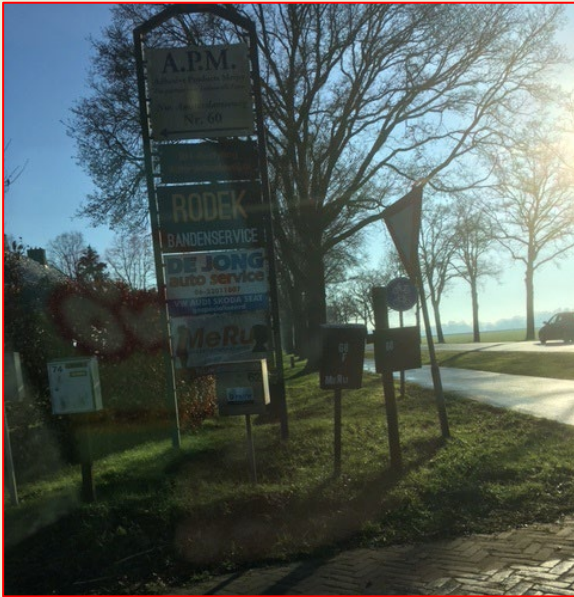
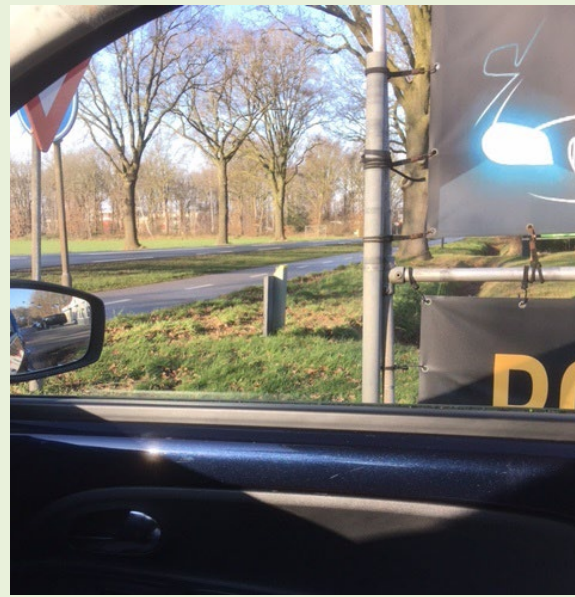
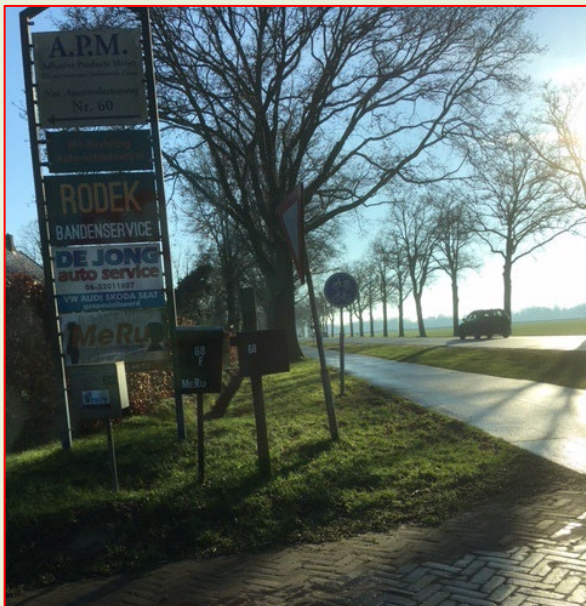
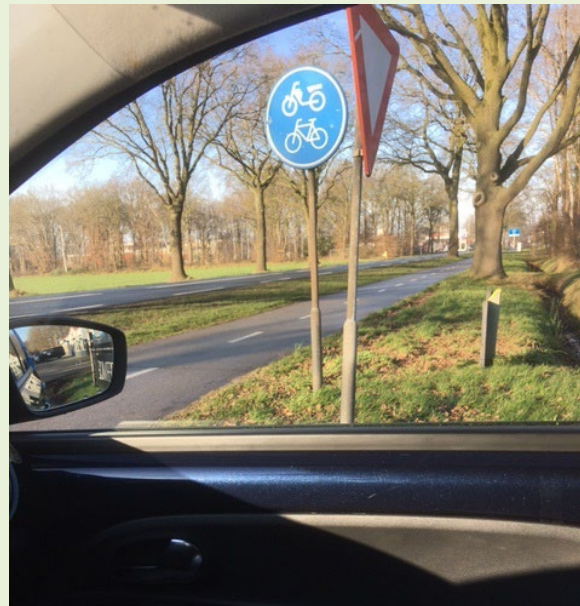
1 Toegang 'bedrijventerrein'

- rijdend naar de N853 wordt in beide kijkrichtingen het zicht door reclame en brievenbussen belemmerd
- stilstaand voor het fietspad is het zicht op naderend verkeer op fietspad en weg ruim voldoende

-> brievenbussen verplaatsen

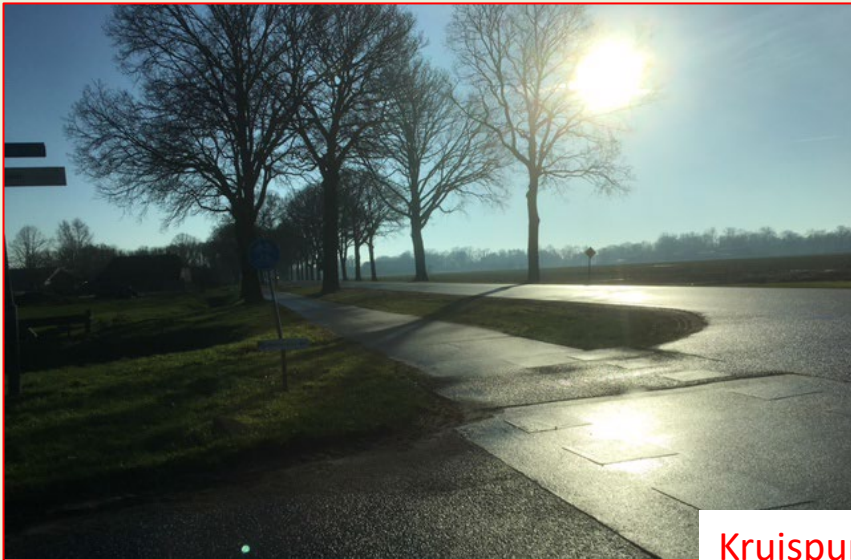
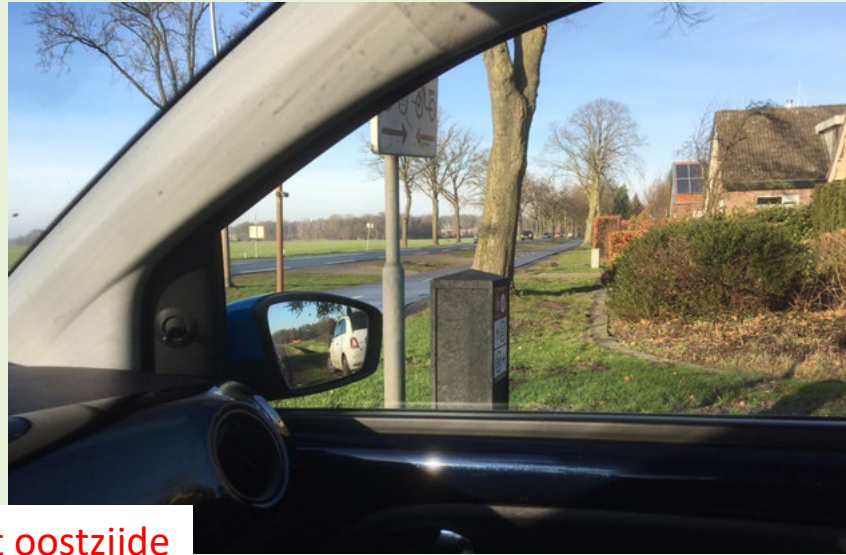
Kruispunt oostzijde

- in de afgelopen 11 jaar 3 ongevallen bekend, verschillend van aard
- oostzijde: oprijzicht in beide richtingen is (ruim) voldoende
- westzijde: oprijzicht naar links is voldoende; naar rechts ruim voldoende

-> geen maatregelen

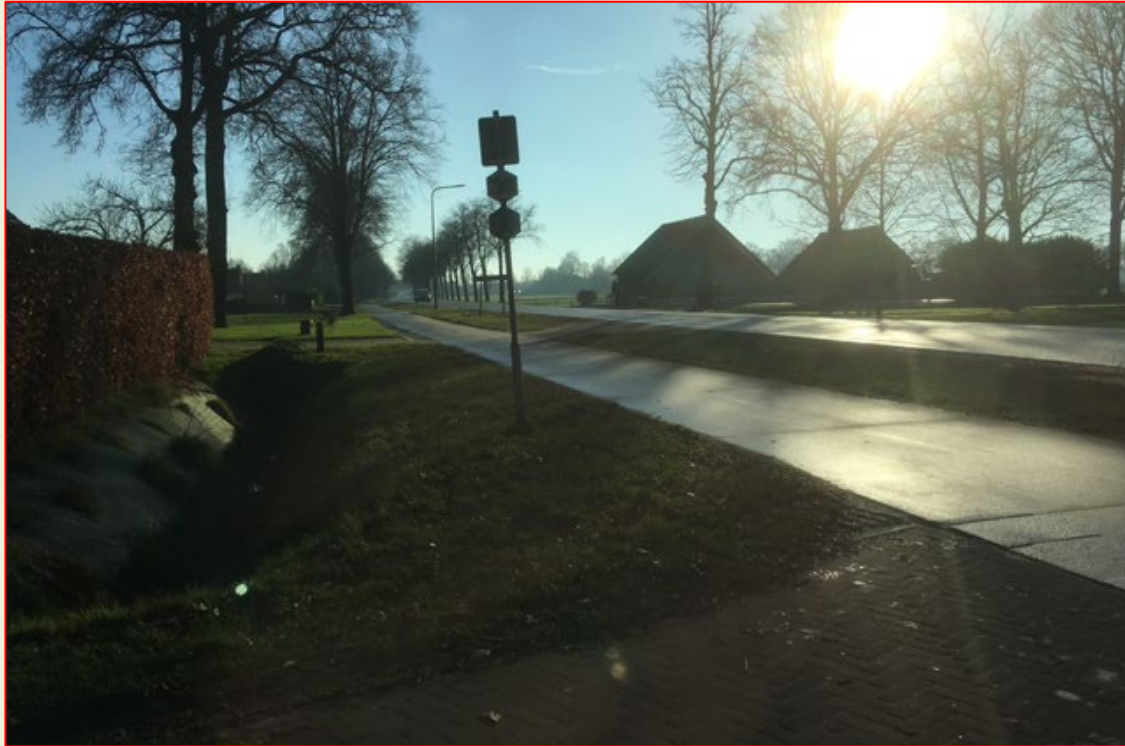
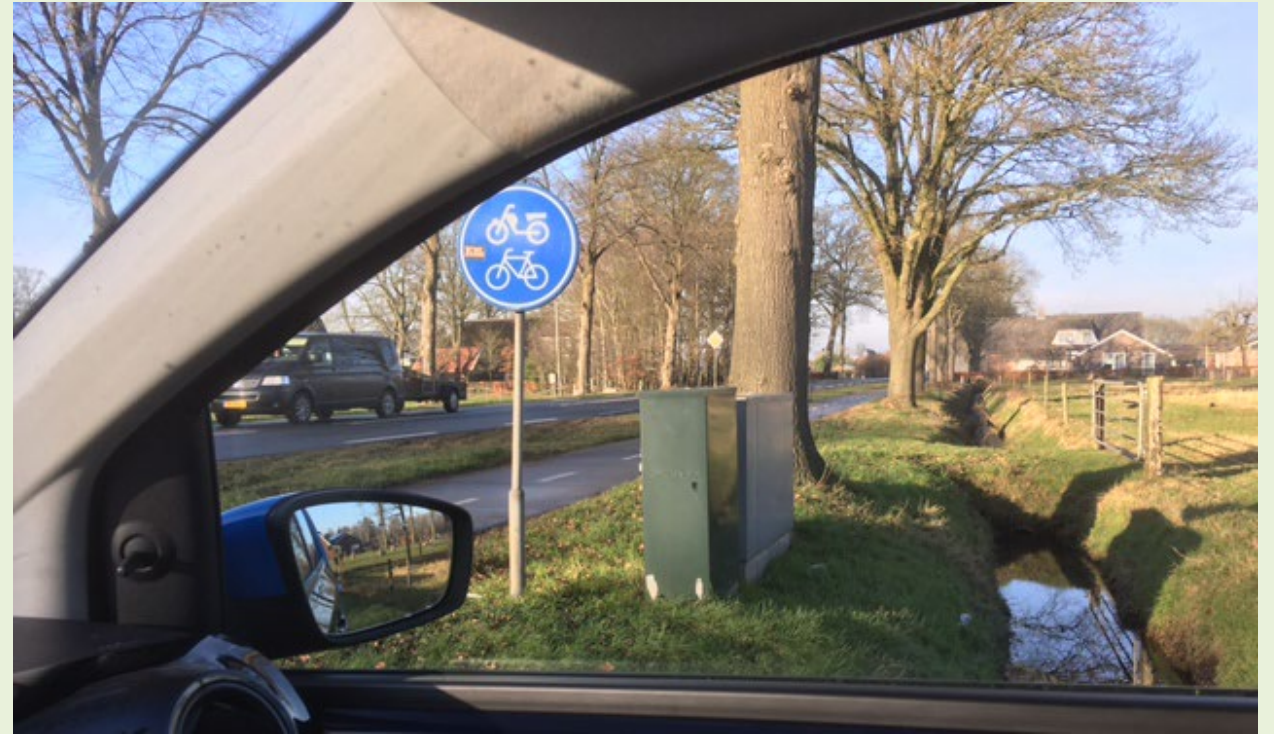
3 Aansluiting Bultweg

- geen ongevallen bekend
- zicht naar links is goed
- zicht naar rechts is ruim voldoende

-> geen maatregelen

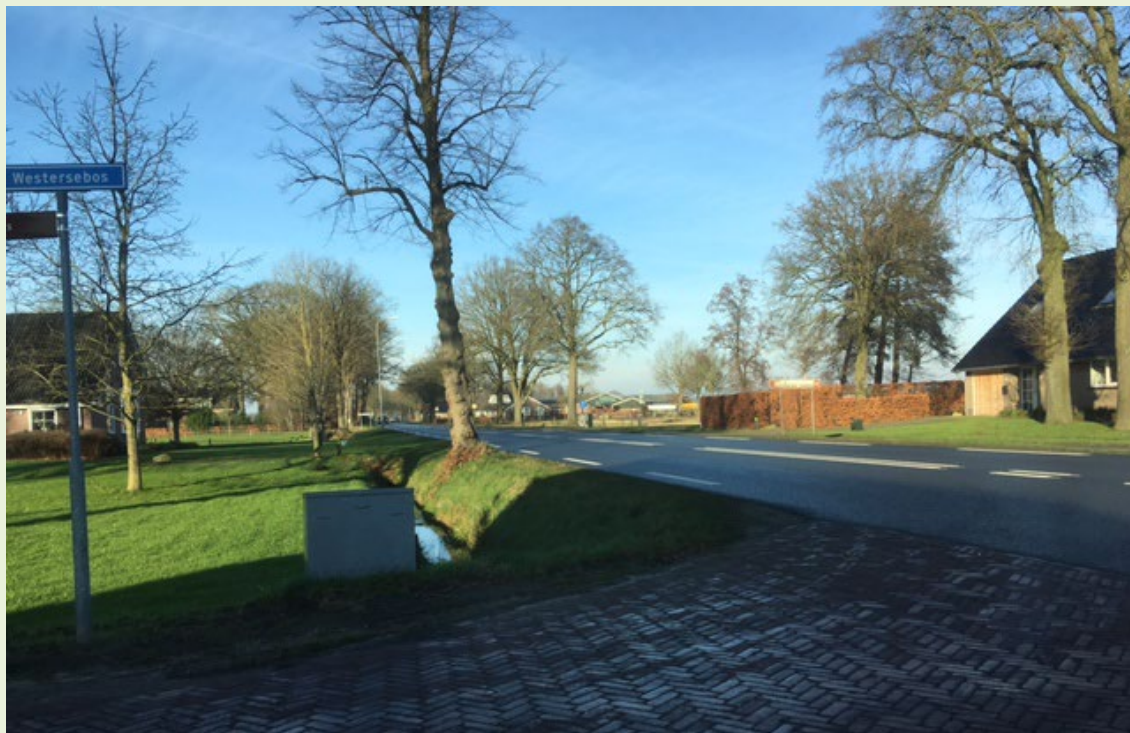
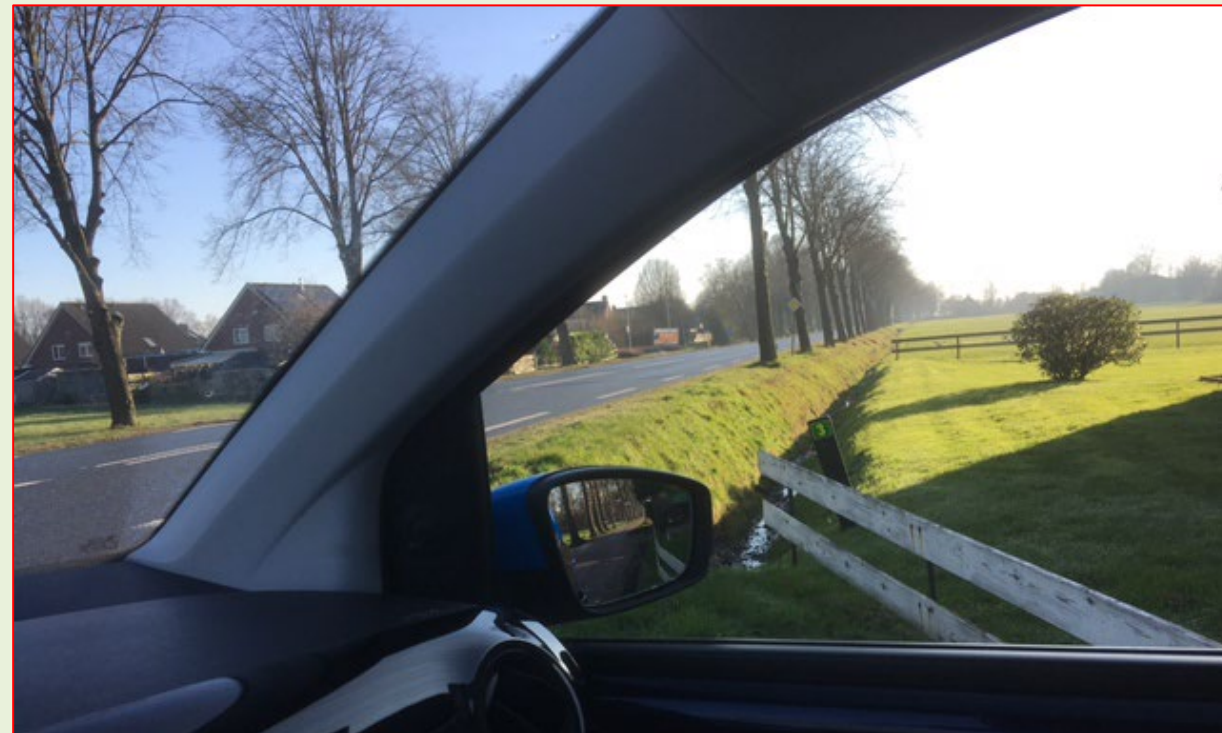
4 Aansluiting Westersebos

- geen ongevallen bekend
- zicht in beide richtingen is ruim voldoende

-> geen maatregelen

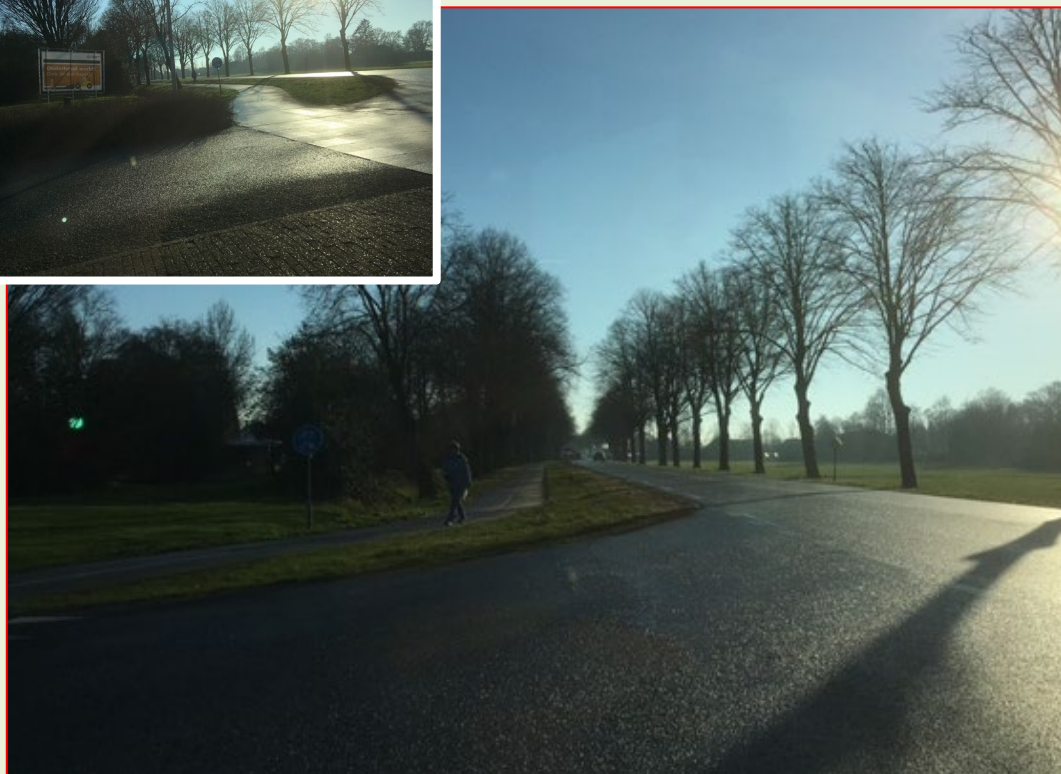
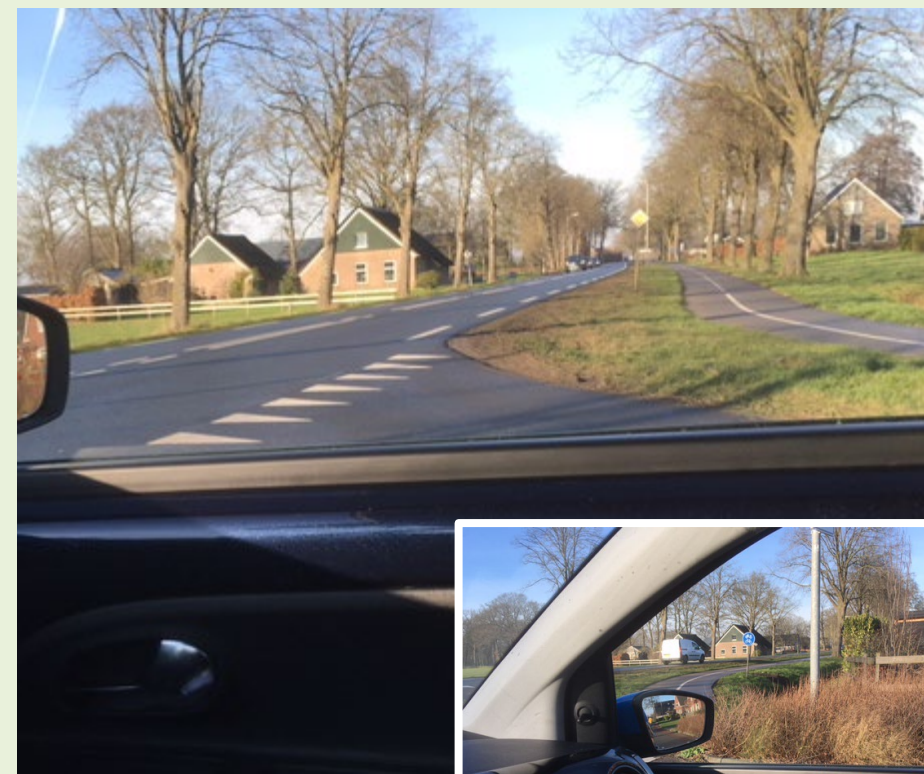
5 Aansluiting Het Schut

- geen ongevallen bekend
- zicht naar links is goed; hoogte van de beplanting in de gaten houden
- zicht naar rechts is goed

-> **geen maatregelen**

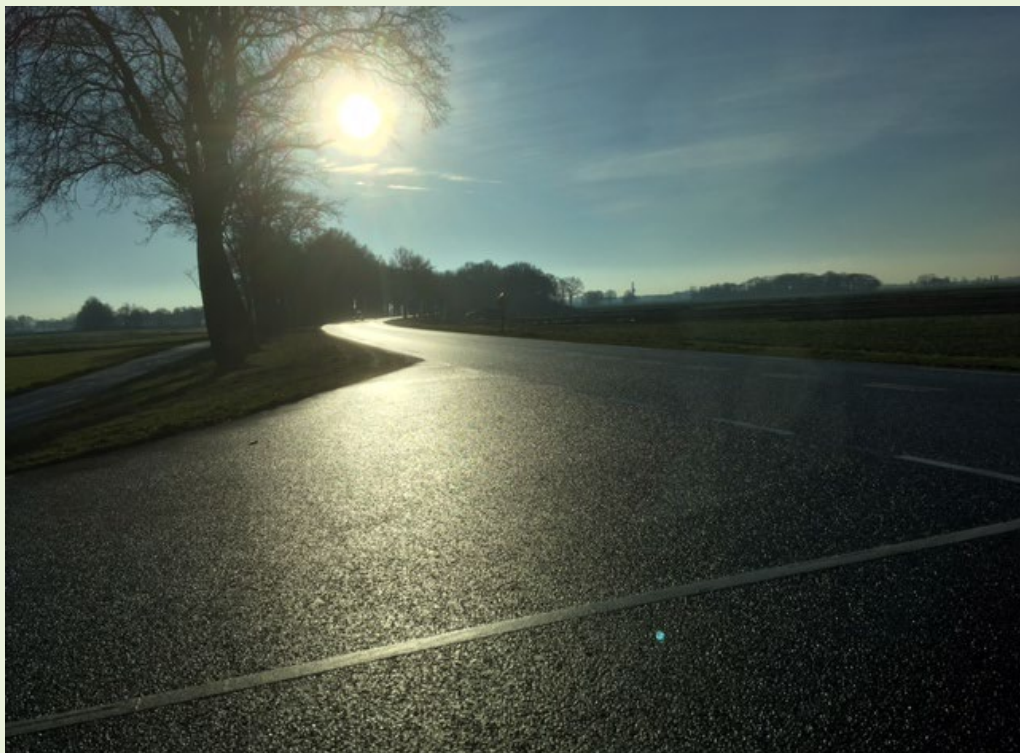
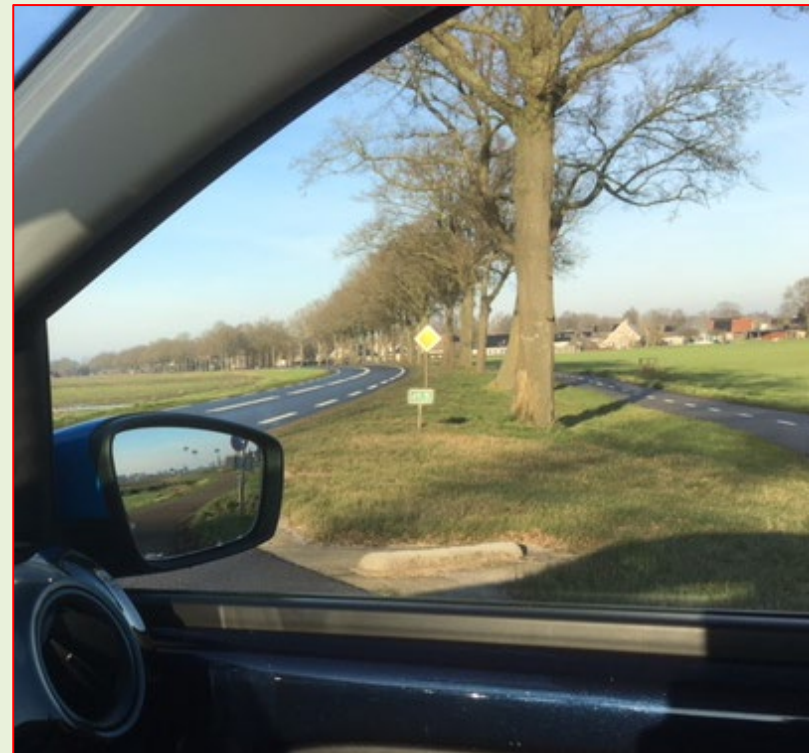
6 Aansluiting Waterbies

- geen ongevallen bekend
- zicht in beide richtingen is goed

-> geen maatregelen

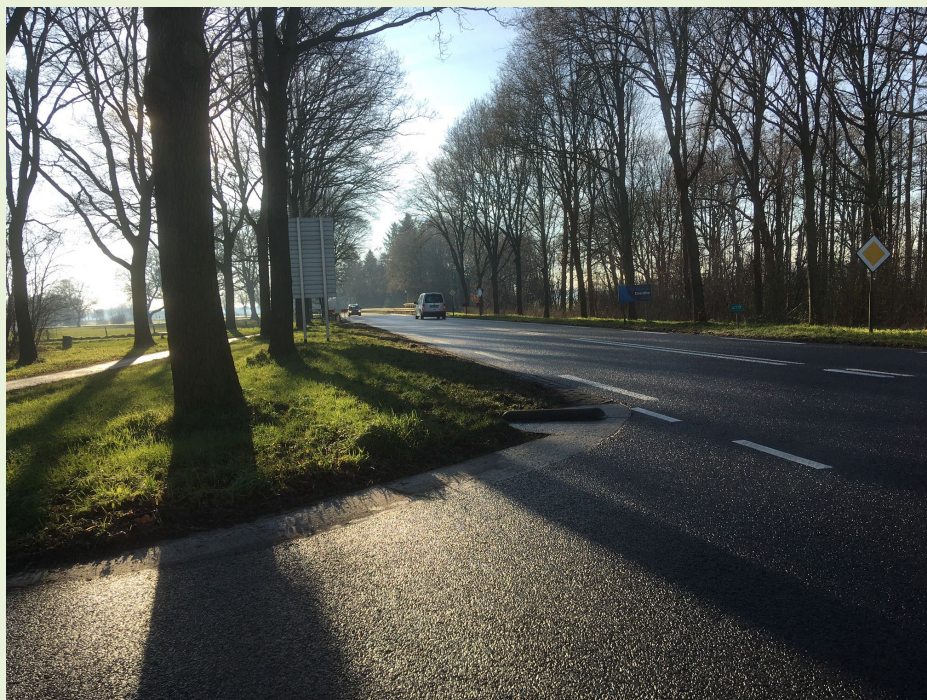
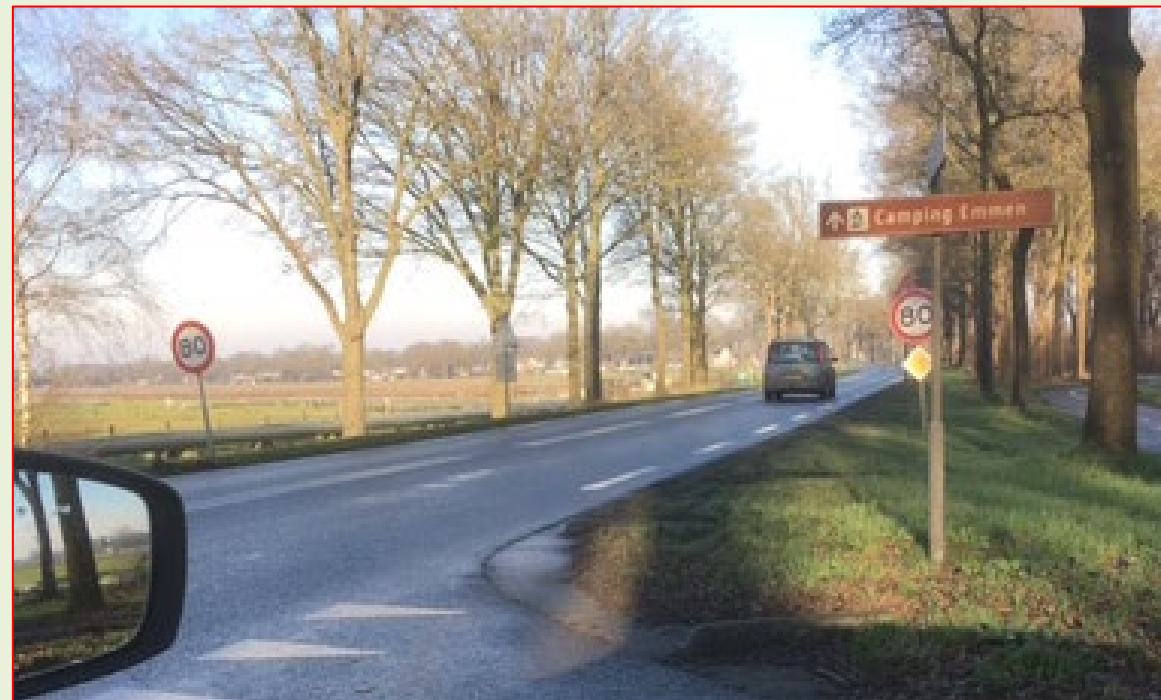
7 Aansluiting Portlandweg

- geen ongevallen bekend
- zicht is in beide richting goed

-> geen maatregelen

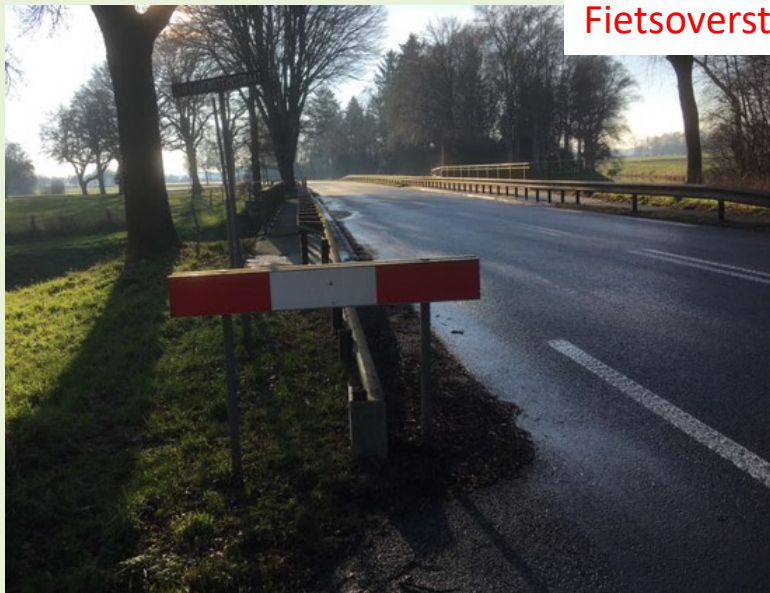
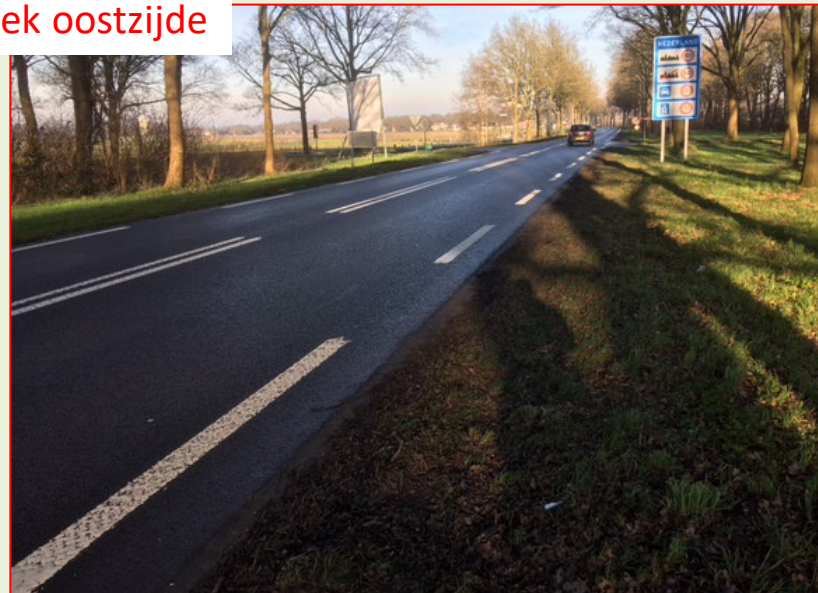
Fietsoversteek oostzijde

- dodelijk ongeval (oudere fietser) en ongeval met 2 gewonden (waaronder oudere fietser)
- zicht is in beide richtingen ruim voldoende; aandacht voor beplanting oostzijde naar links
- helling fietspad moet flauwer bij oversteek, de plek waar wordt stilgestaan
- schrikhekjes staan verkeerd; fietser staat voor het hekje en valt beter op

- > **helling in fietspad flauwer**
- > **hekjes op juist plek**
- > let op beplanting
